ОТЧЕТ

О РАБОТЕ ТСЖ «НОВАЯ ИСТОРИЯ» И ТЕХНИЧЕСКИХ СЛУЖБ МНОГОКВАРТИРНОГО ДОМА ЗА ОКТЯБРЬ 2021 ГОДА

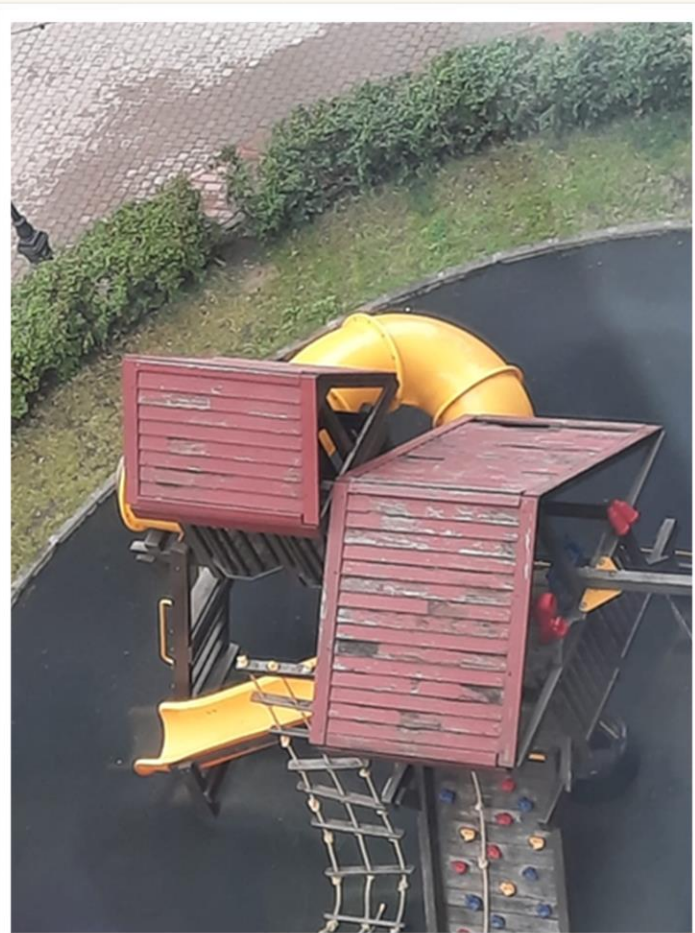
ДО

3. Демонтаж одной из двух крыш детского комплекса, монтаж нового покрытия из профилированных досок.

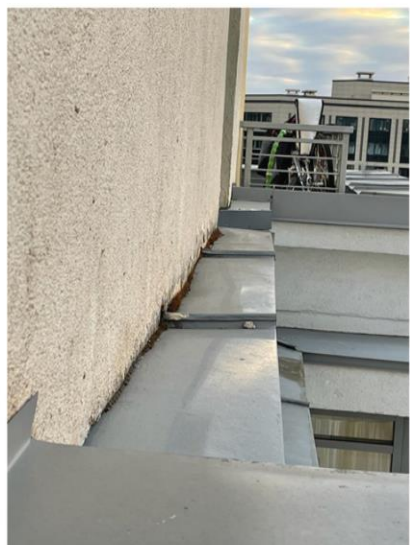
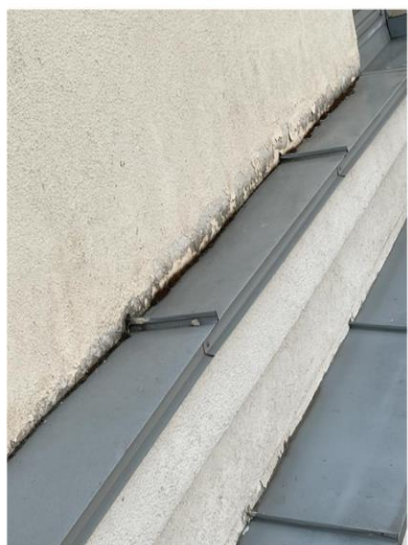
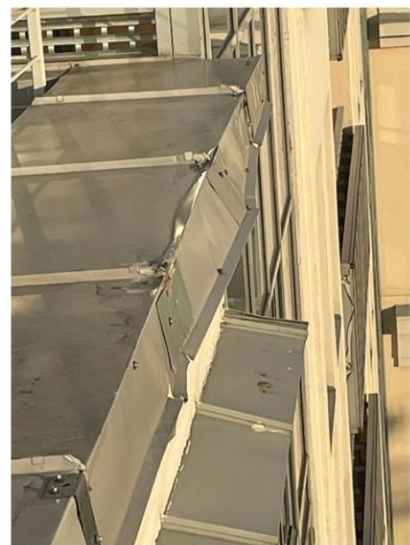
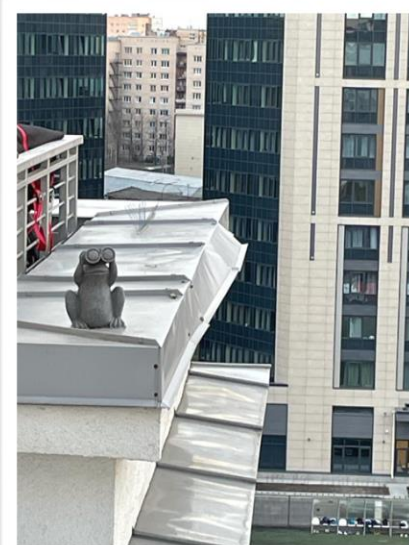
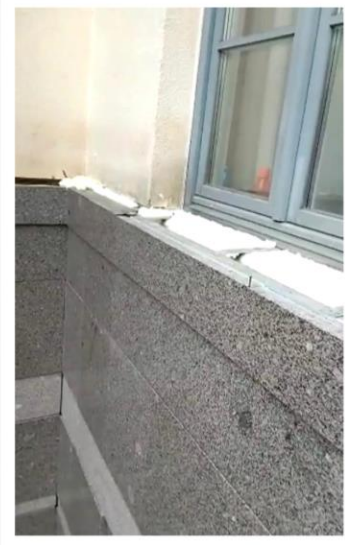
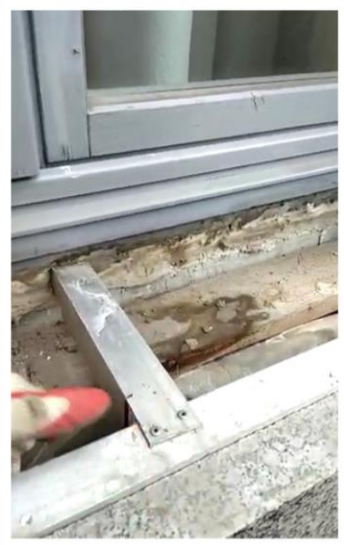
23. Работа альпинистов по выправлению, замене и фиксации укрытий парапетов, исправлению контруклонов водоотливов на фасаде
